01 / ПРЕЖДЕВРЕМЕННЫЕ НЕИСПРАВНОСТИ В ПОДШИПНИКАХ

НЕПРАВИЛЬНЫЙ МОНТАЖ УПЛОТНИТЕЛЬНОГО КОЛЬЦА (НАОБОРОТ) НА ОСИ В НАТЯЖЕНИИ

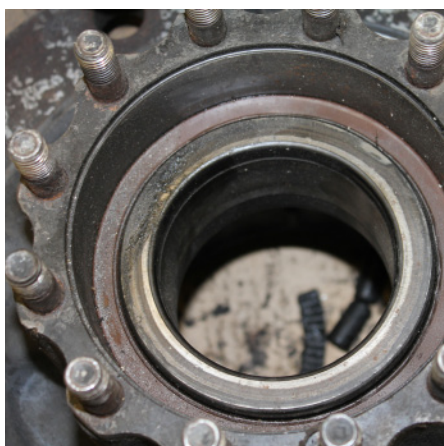
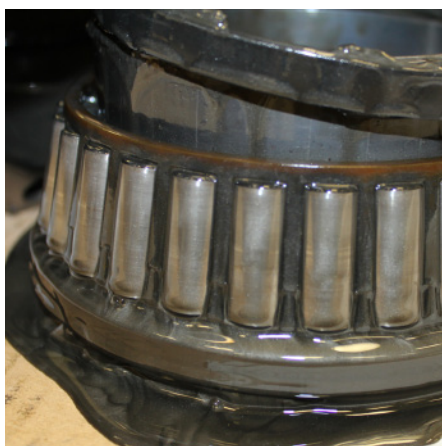
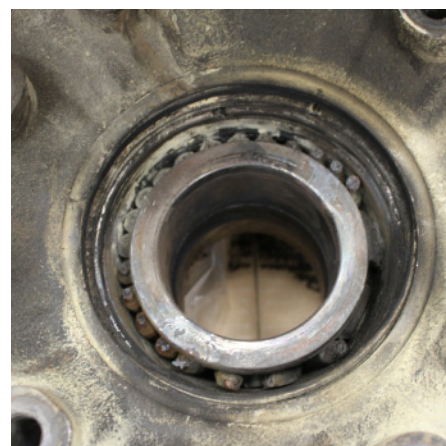
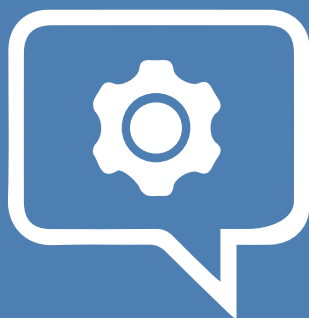
- Мы не читаем инструкции по сборке, и не обращаем внимания на положение компонентов при снятии предыдущего подшипника.

- Через несколько дней масло дифференциальной группы попадает через внешнее уплотнительное кольцо внутрь подшипника, смешивается со смазкой и выходит через внутреннее уплотнительное кольцо.
- Если предыдущая проблема не решена, будет происходить заклинивание подшипника, во время которого он теряет всю смазку.

Внимательно ознакомьтесь с информацией, которую мы прилагаем, и следуйте инструкциям. Невнимательность может представлять опасность для конечного пользователя. Наши инструменты для сборки и разборки помогут вам обеспечить правильную установку подшипников, поскольку они подходят для любых целей.
